تقرير  
حول أعمال التنقيب والترميم  
في الزبارة ومروب  
الموسم الأول والثاني والثالث  
٨٣ - ١٩٨٤ م

المجلد الأول

الدوحة  
في  
٢٢ فبراير ١٩٨٧ م

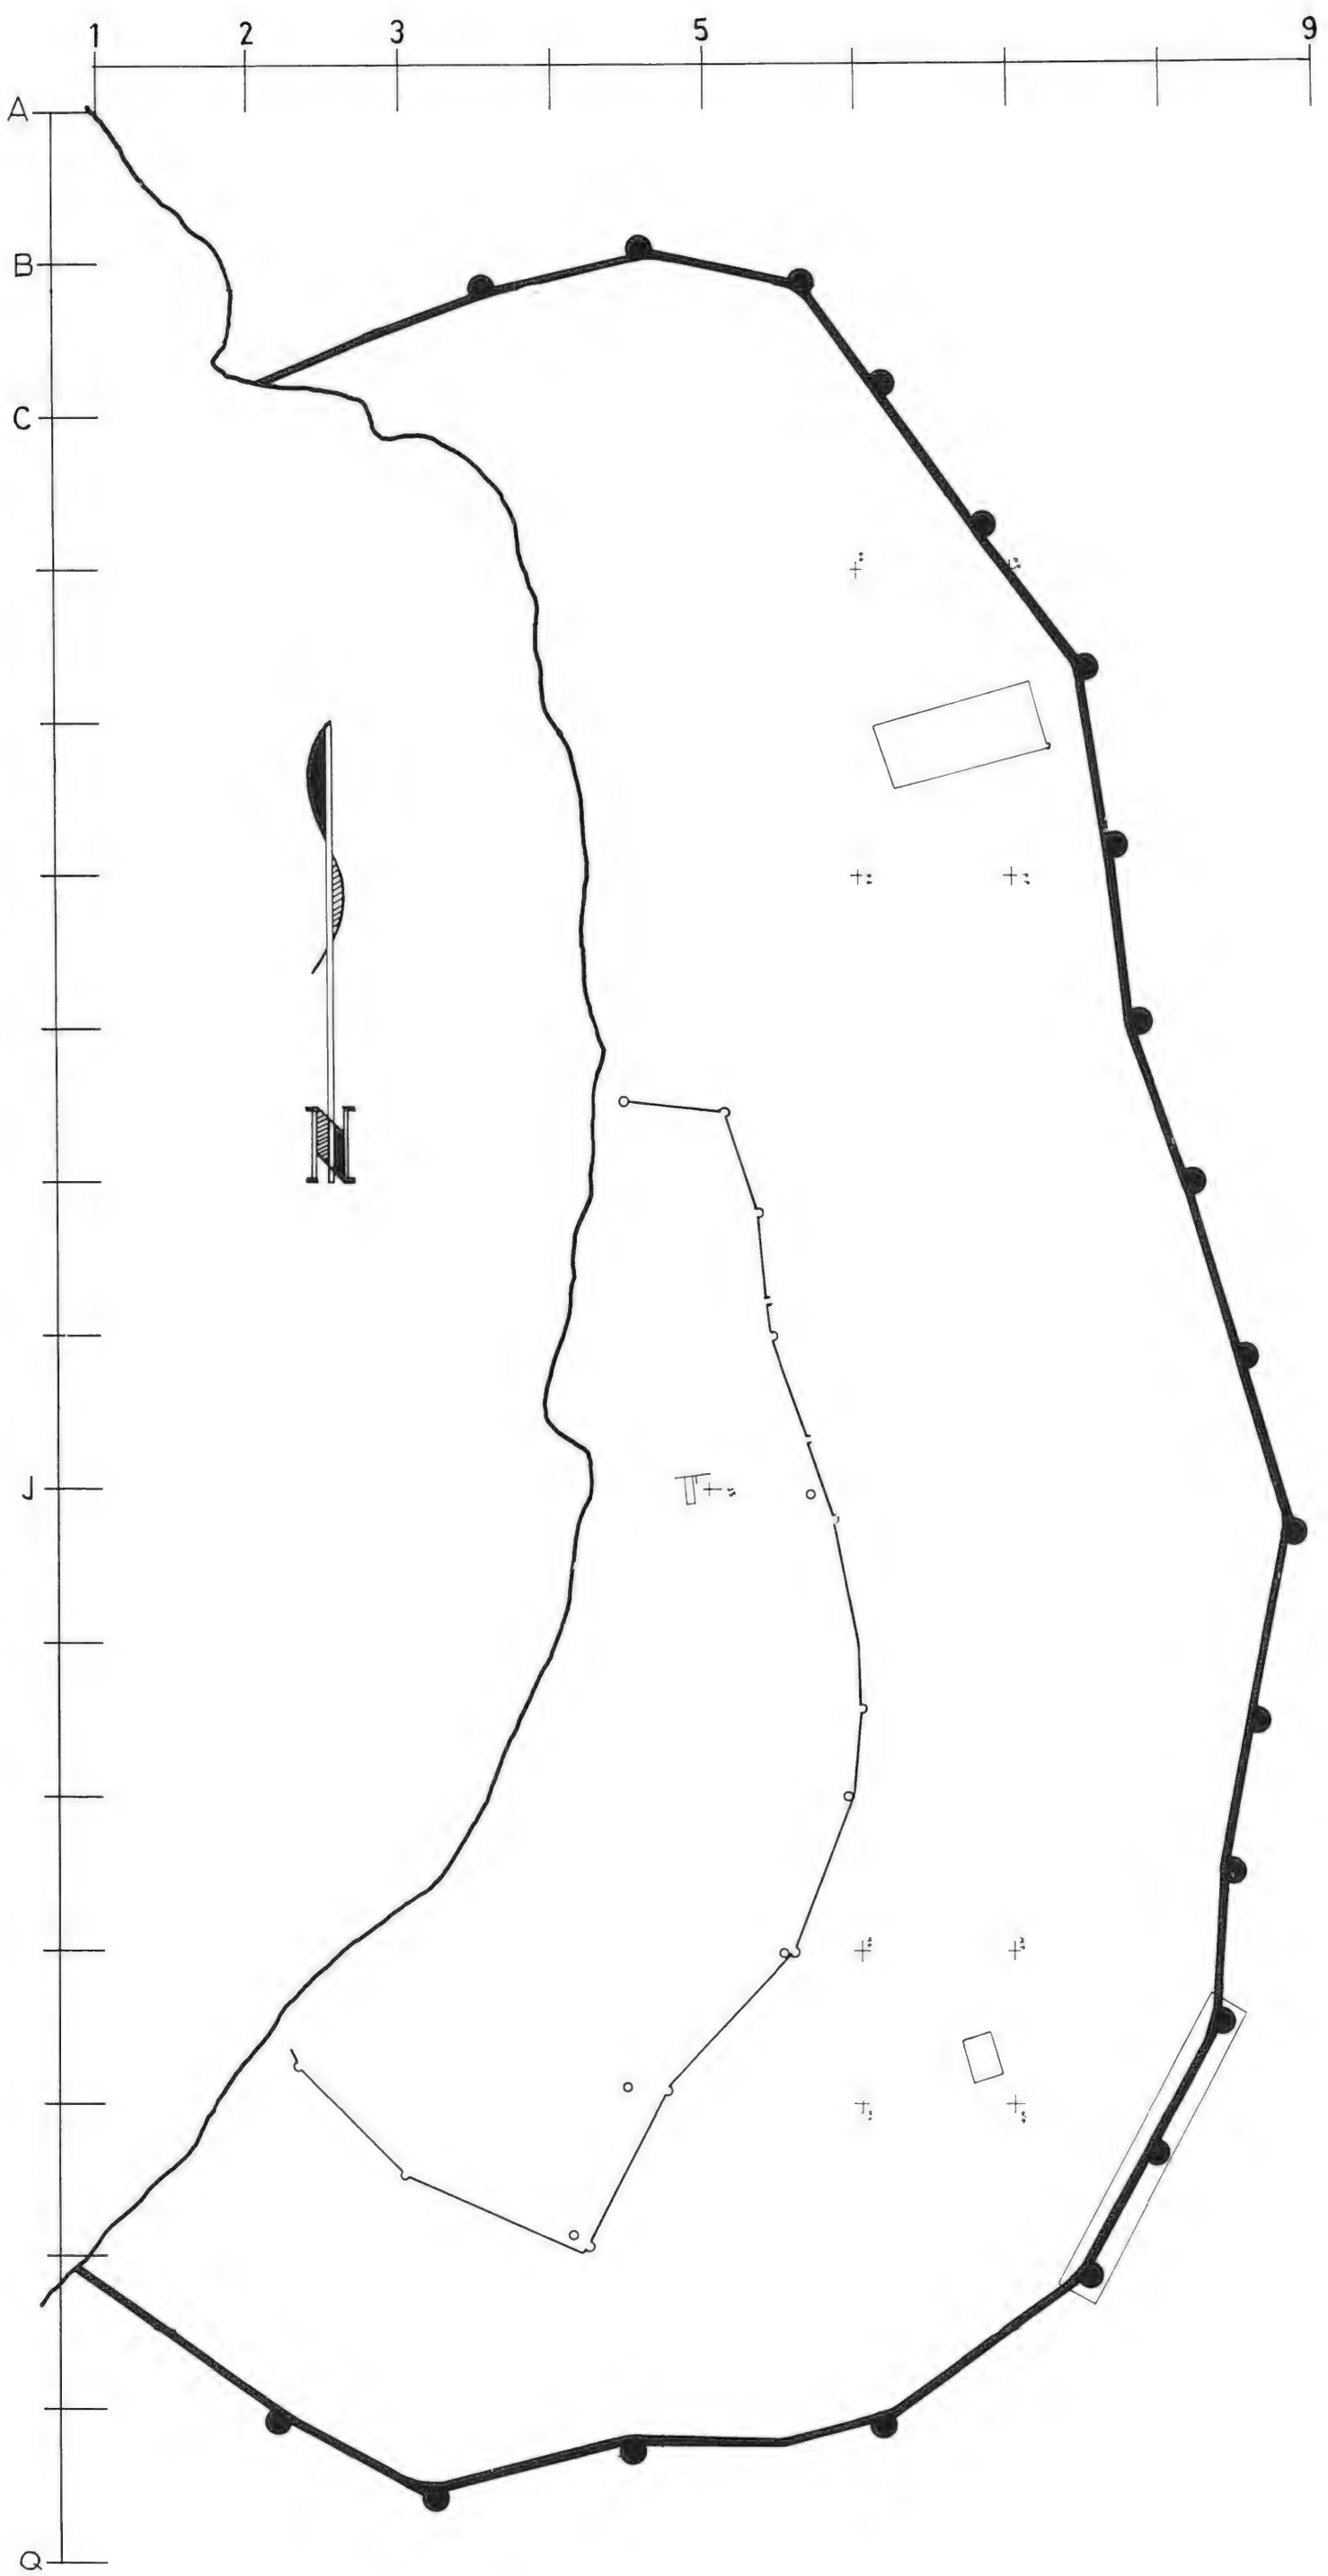
الزبارة - مخطط المدينة يظهر من خلاله حجم المدينة والأماكن التي تم التفتيق بها .

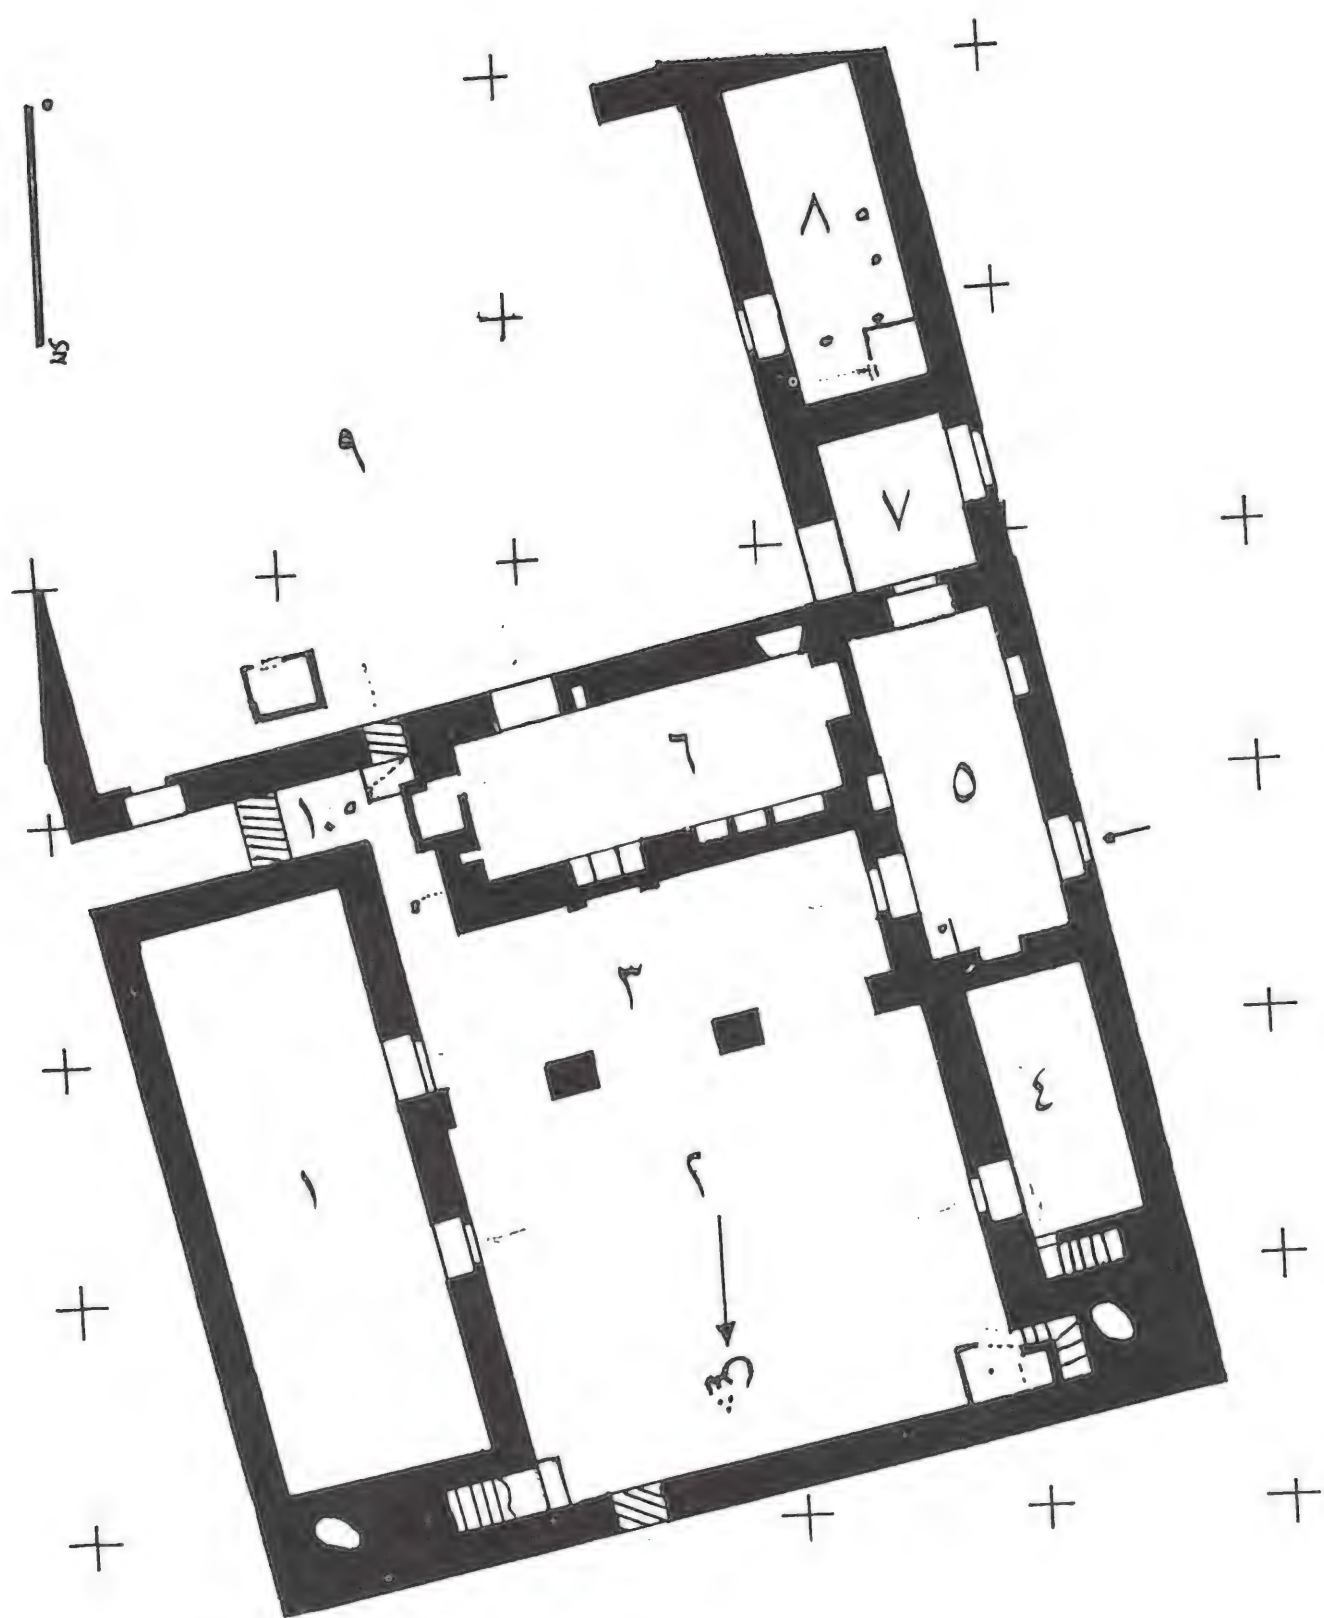
الزبارة - مخطط البيت الجنوبي .

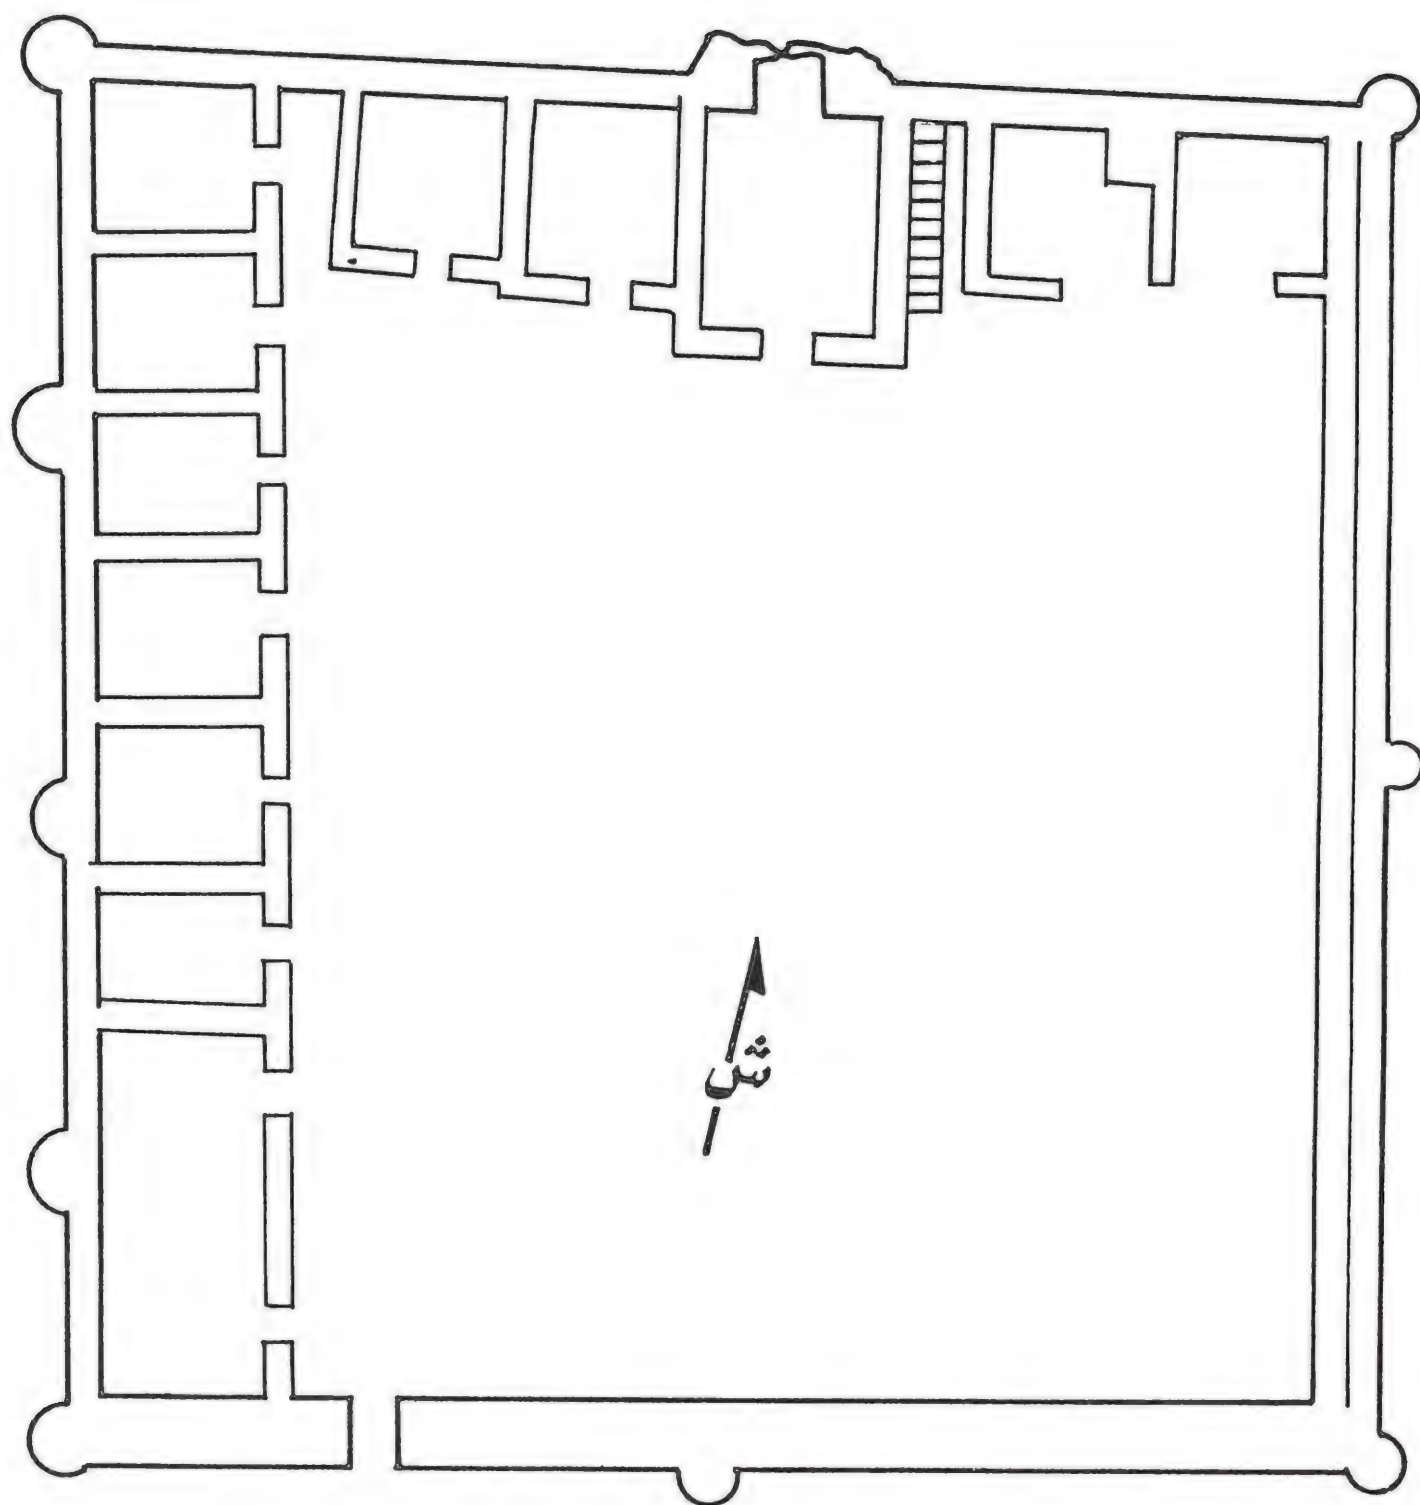
مروب - مخطط القلعة الثانية

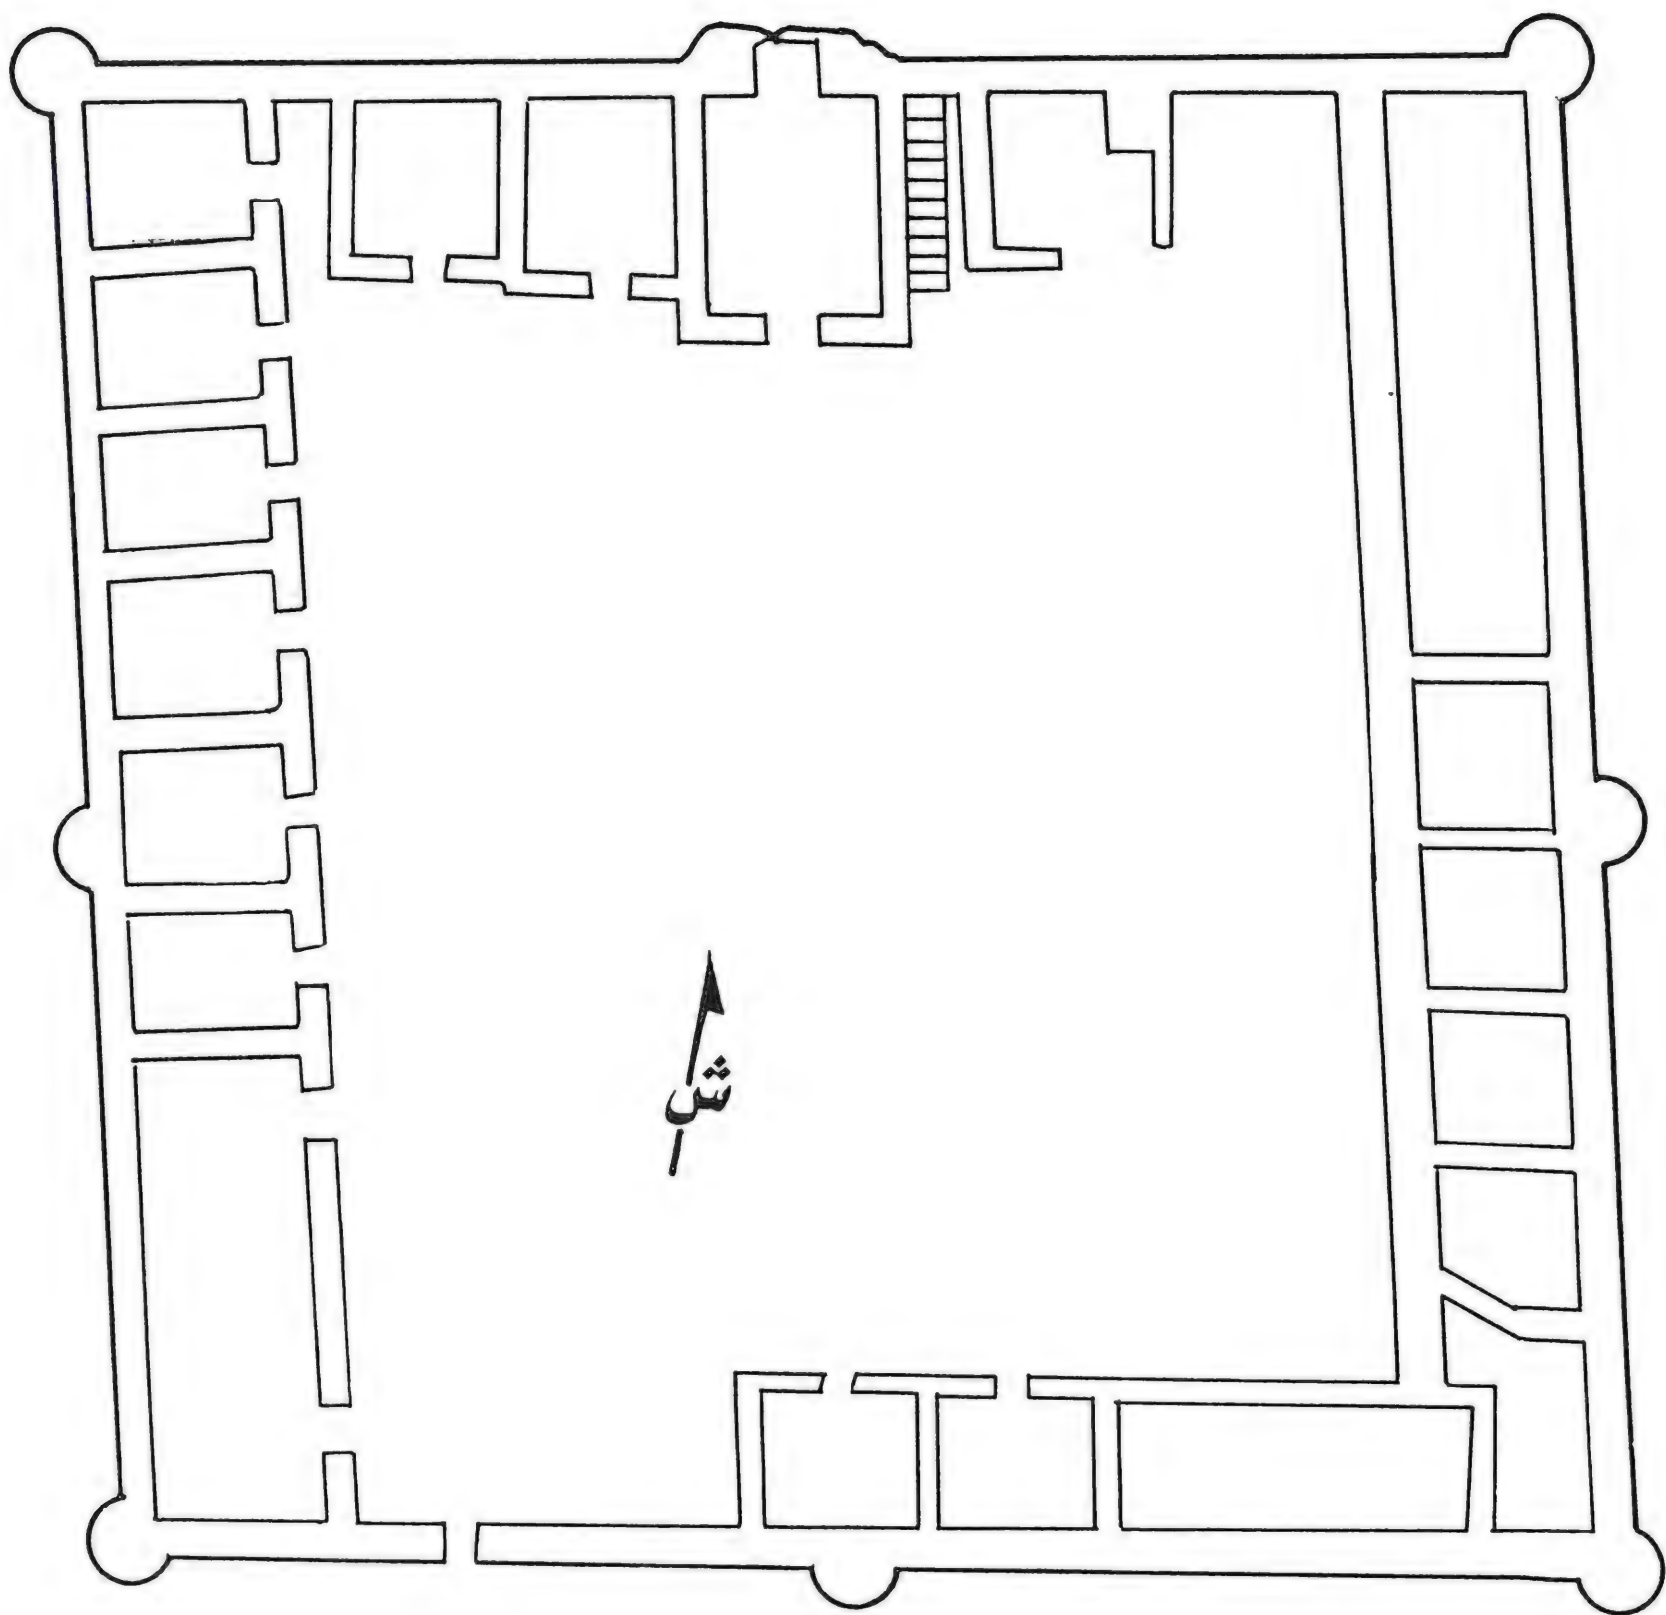
مروب - مخطط القلعة الأولى

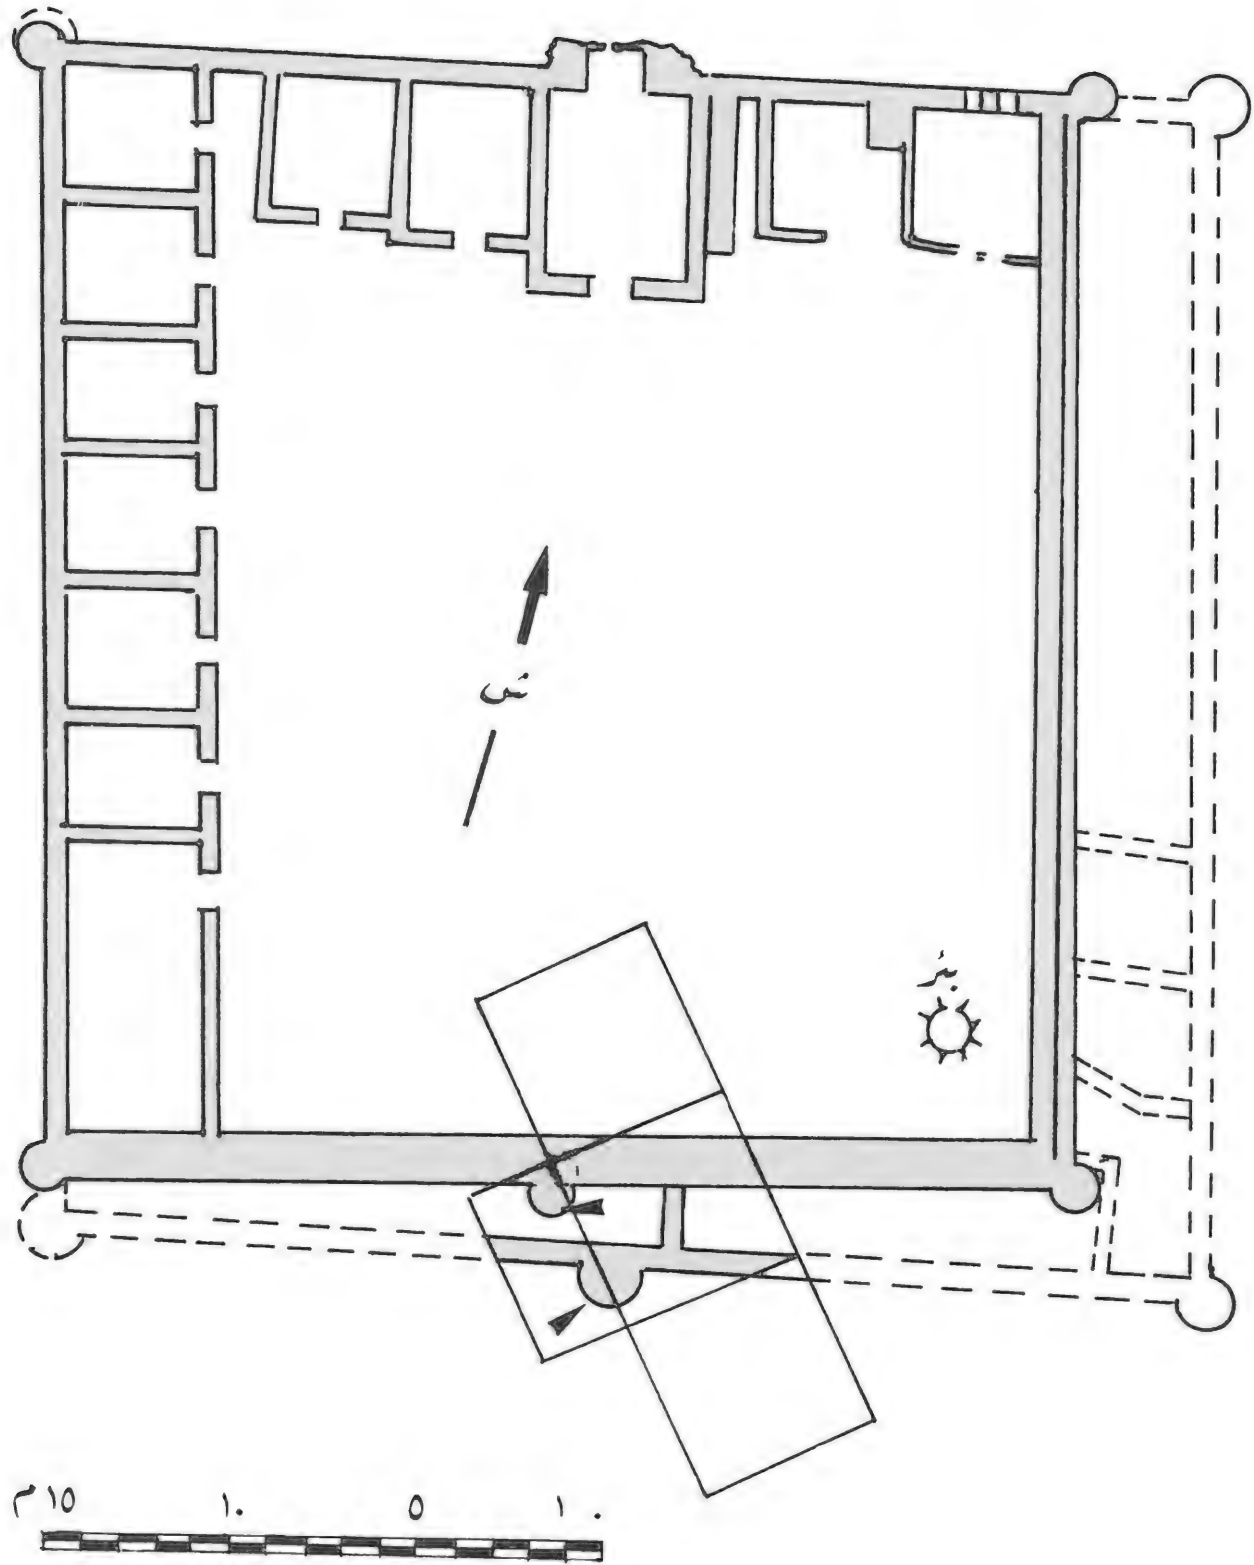
مروب - مخطط القلعتين من تقرير بعثة الآثار الفرنسية ، ١٩٧٩ م

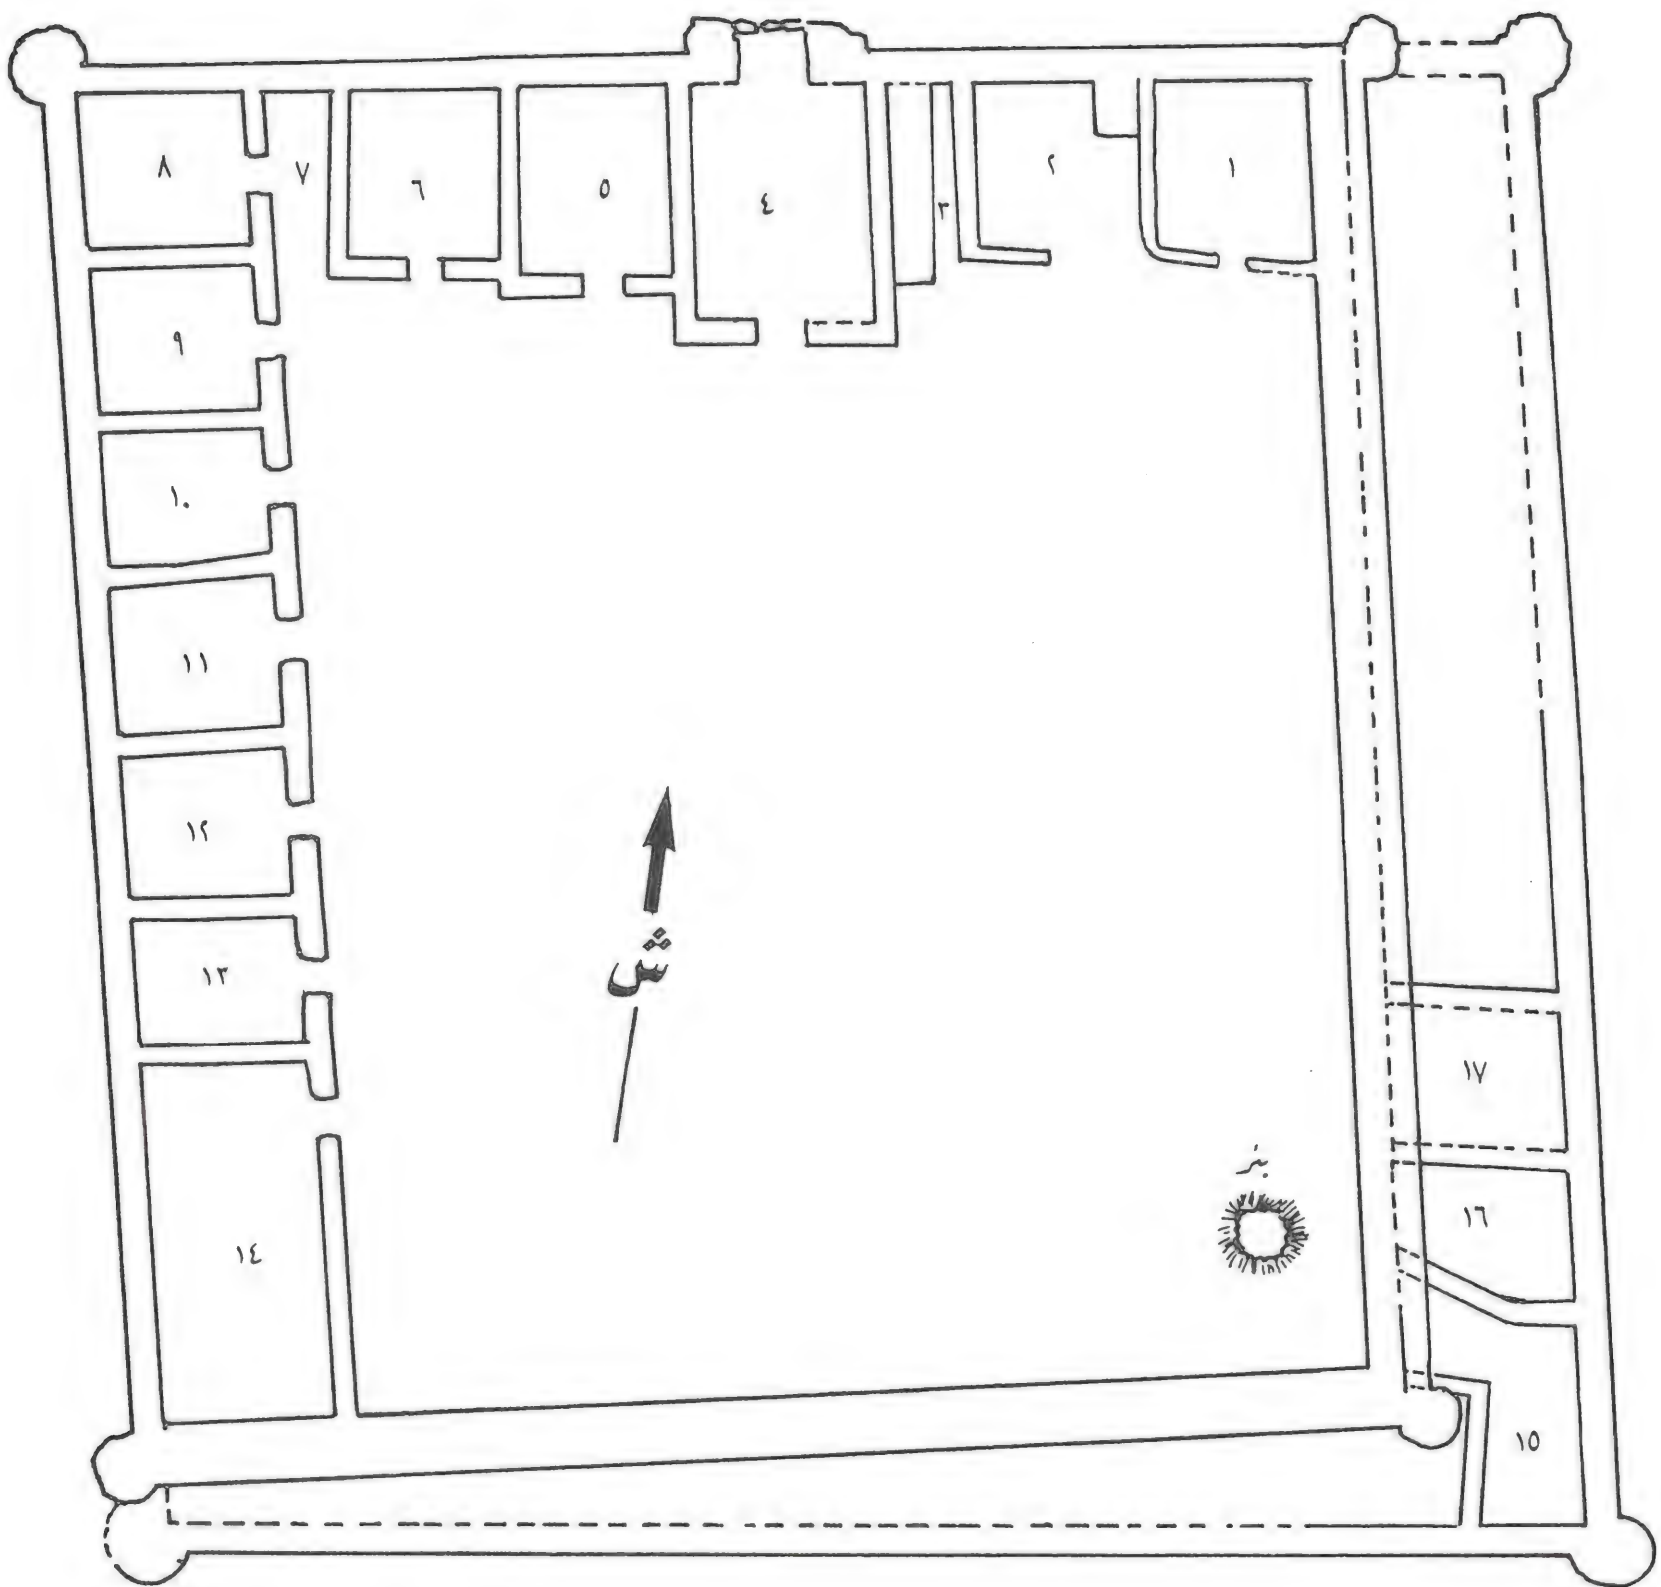
مروب - أول مخطط للقلعتين كما ورد في تقرير غير منشور لبعثة الآثار  
الدانماركية ١٩٧٤ م .

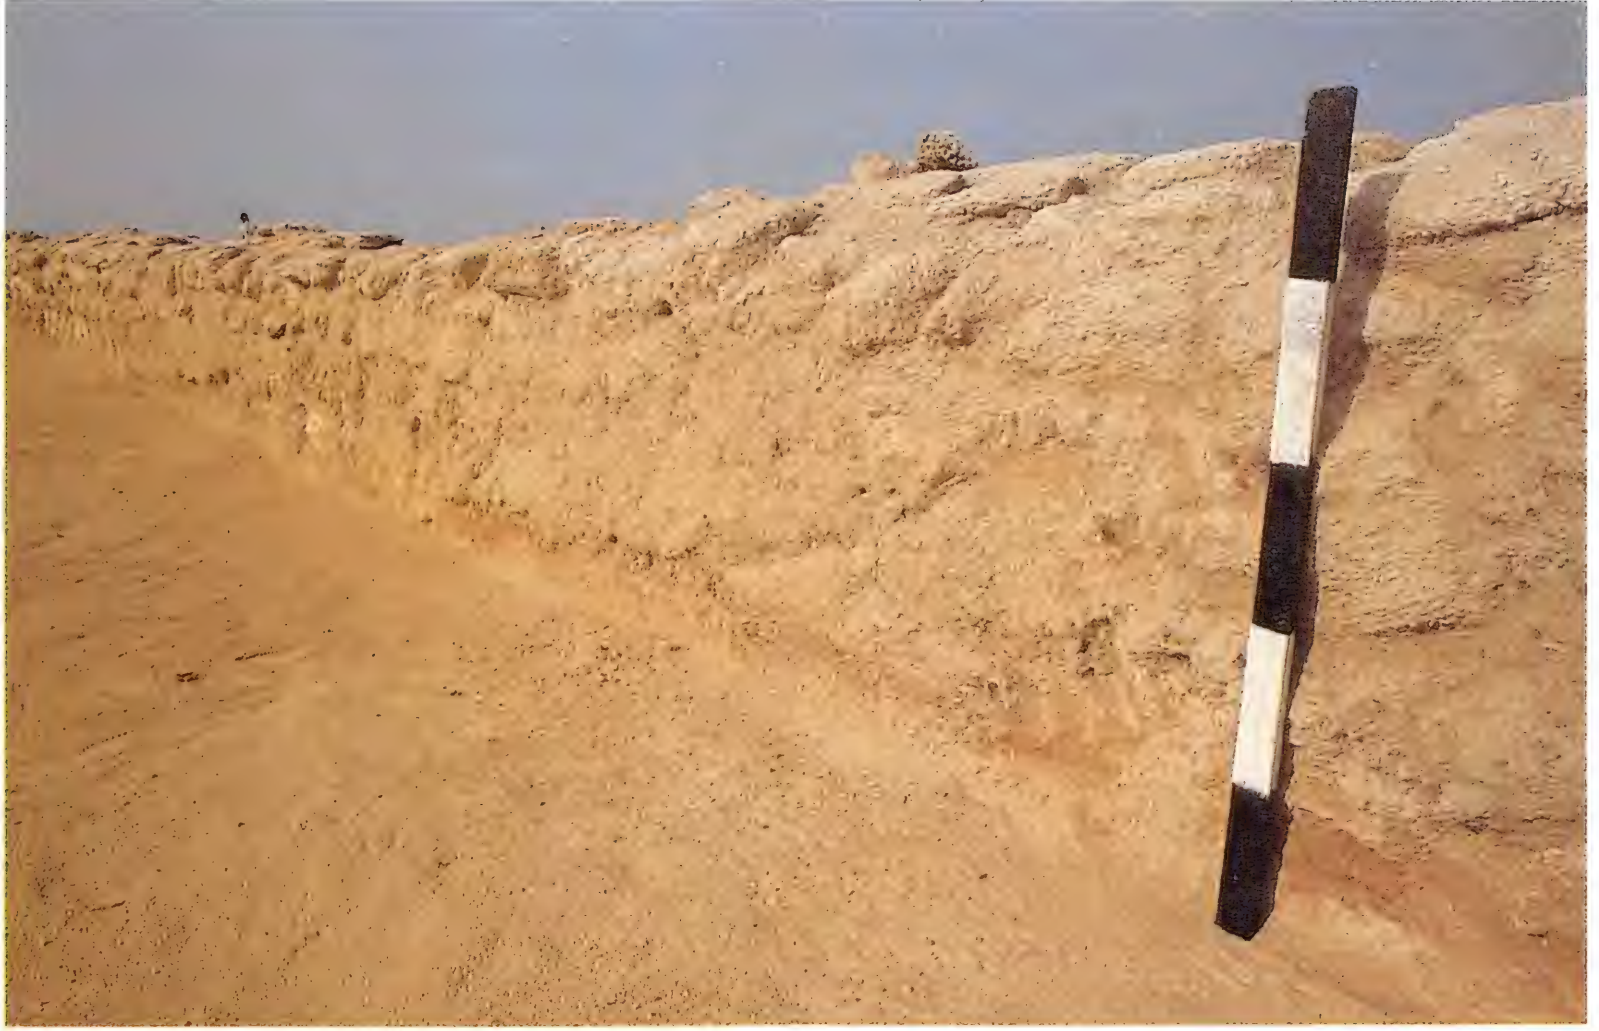
الزبارة - إرتفاع السور بعد الكشف عنه

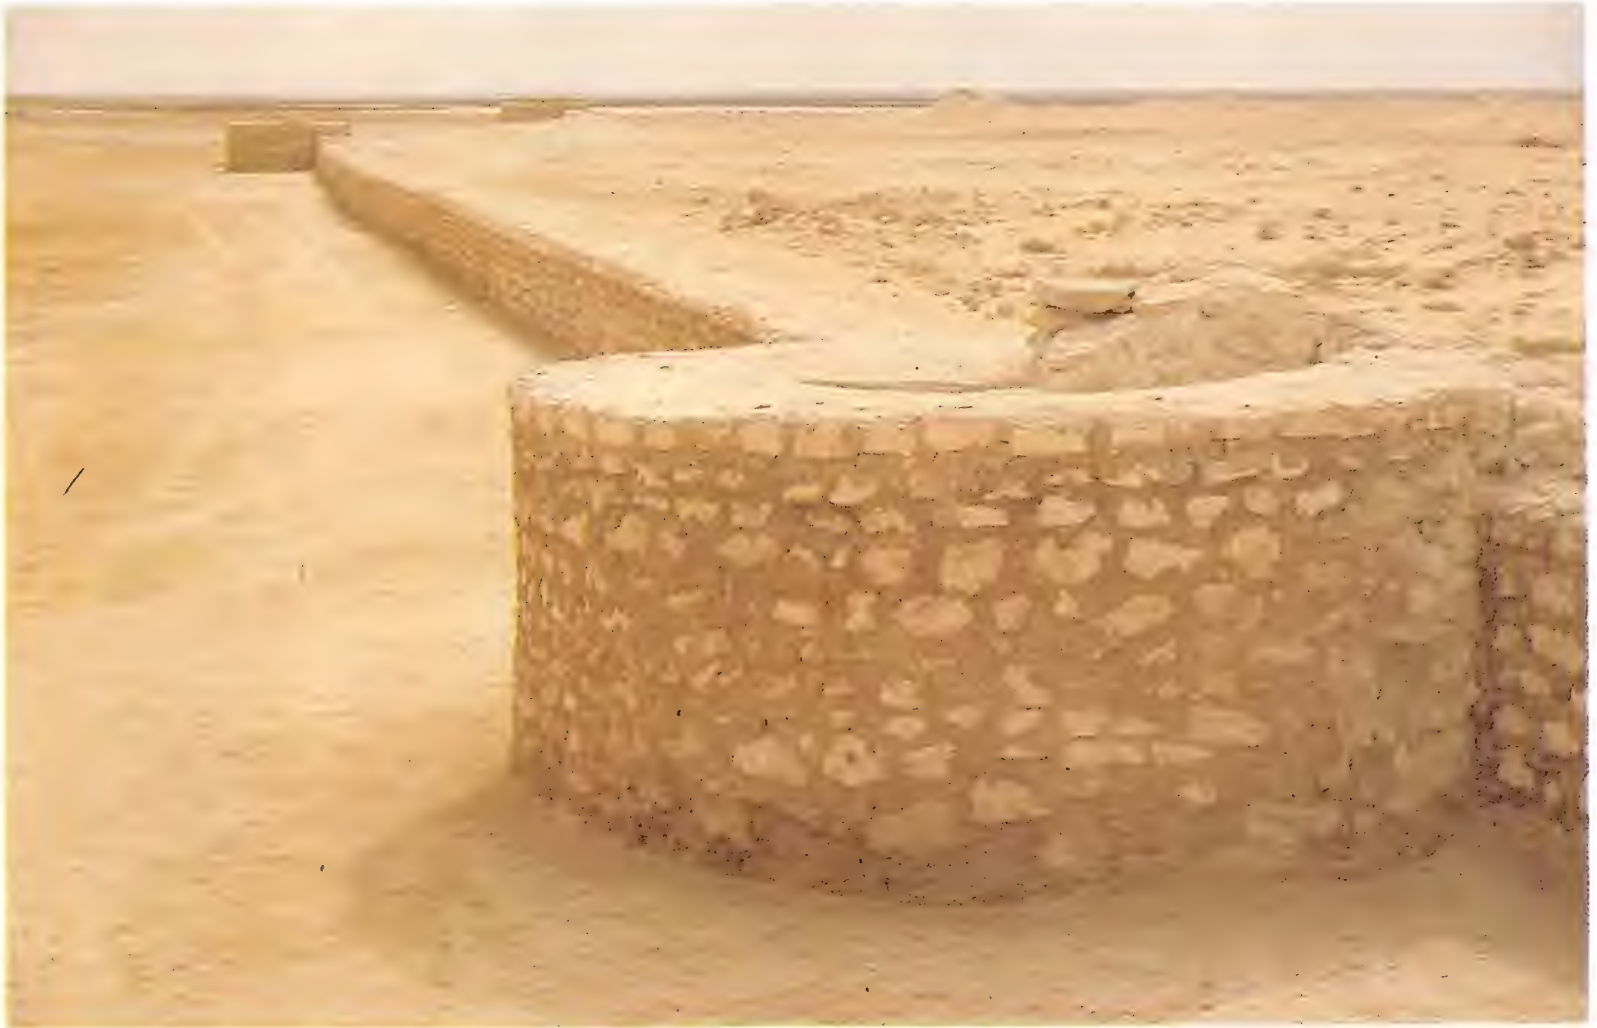
الزبارة - جزء من السور الخارجي للمدينة والابراج التي تتخلله بعد الترميم

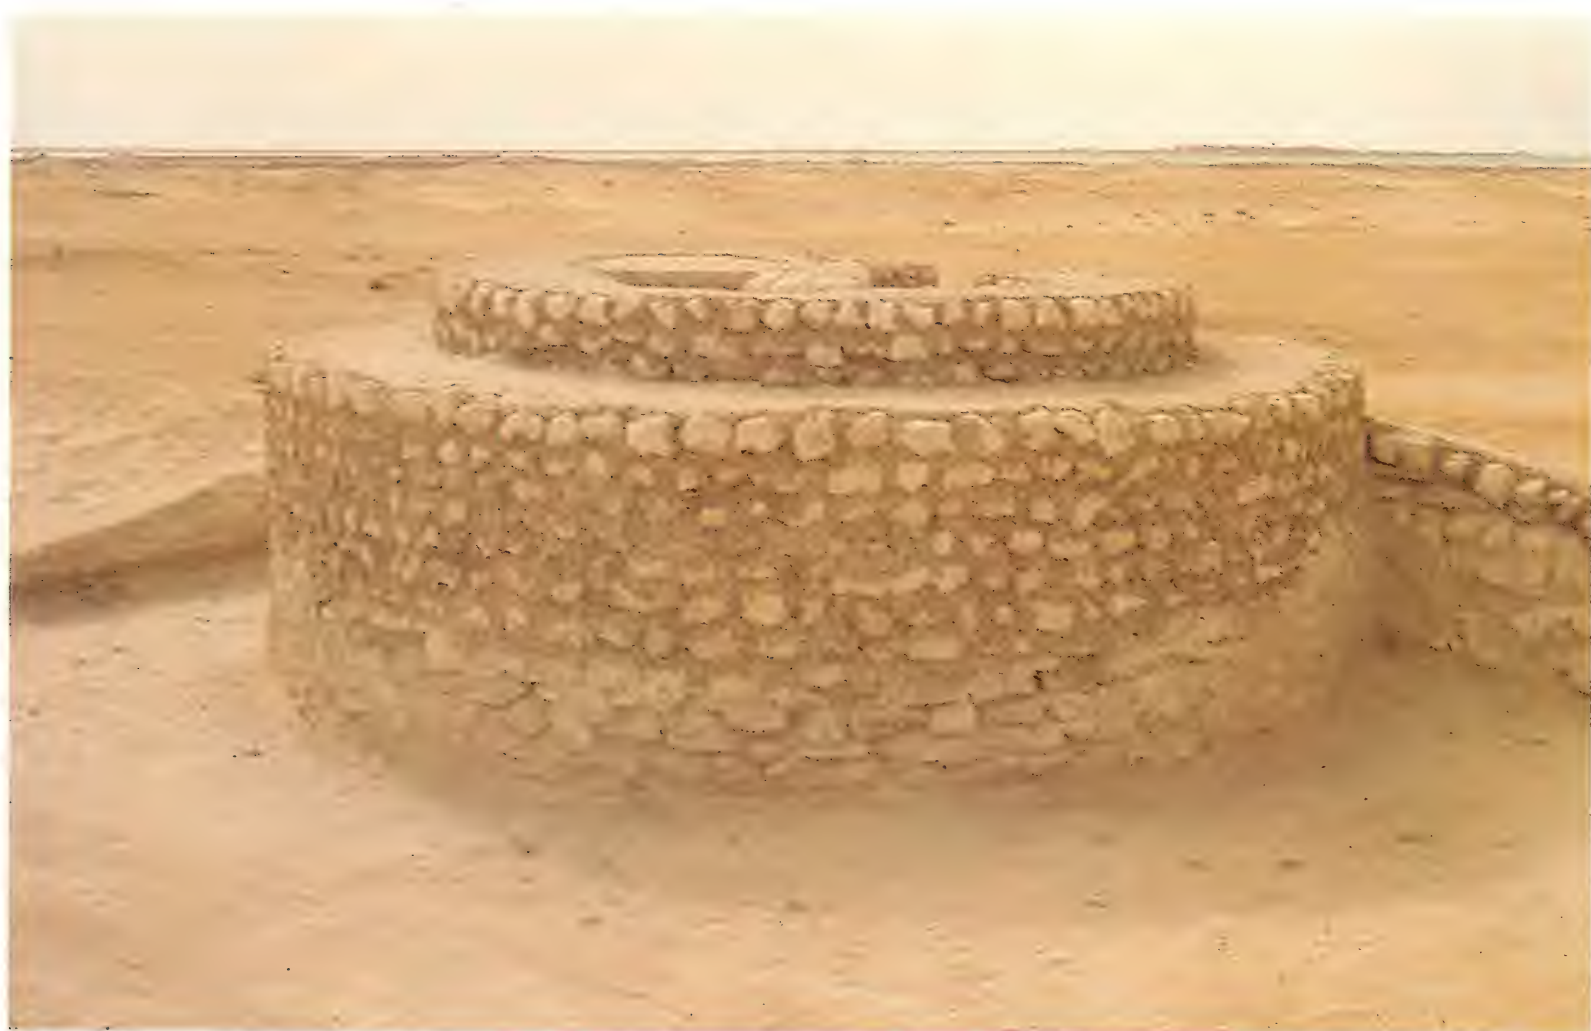
الزبارة - نفس البرج بعد الترميم

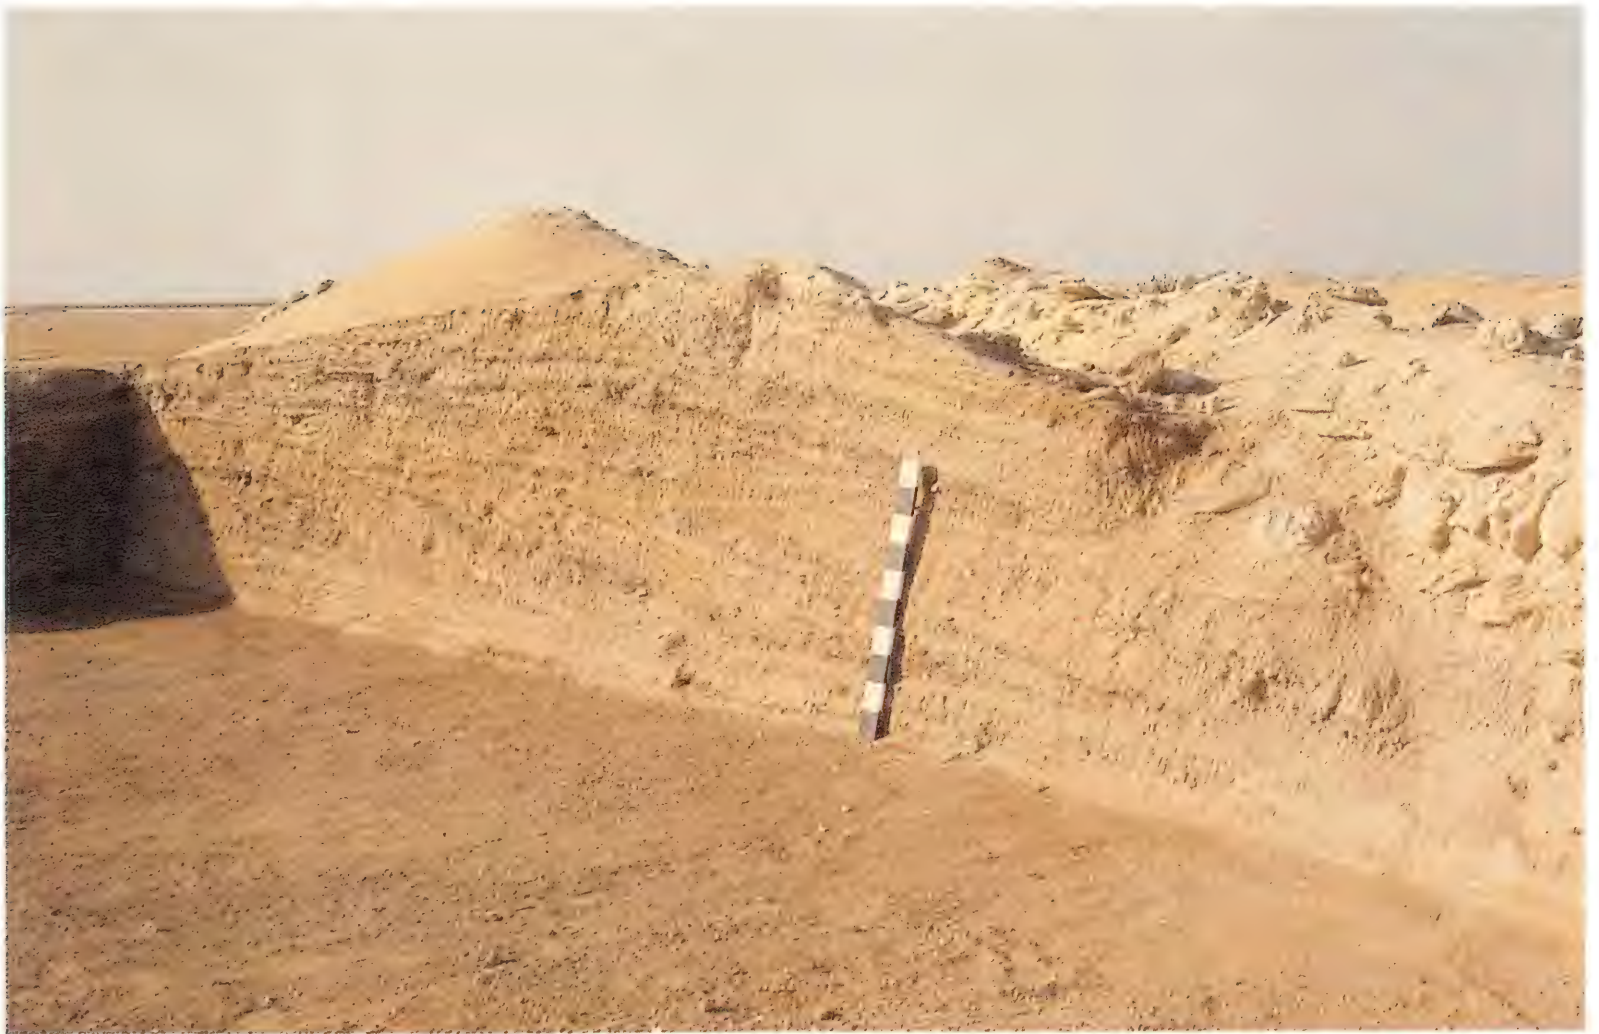
الزبارة - قطاع أفقي في المزللة رقم ١

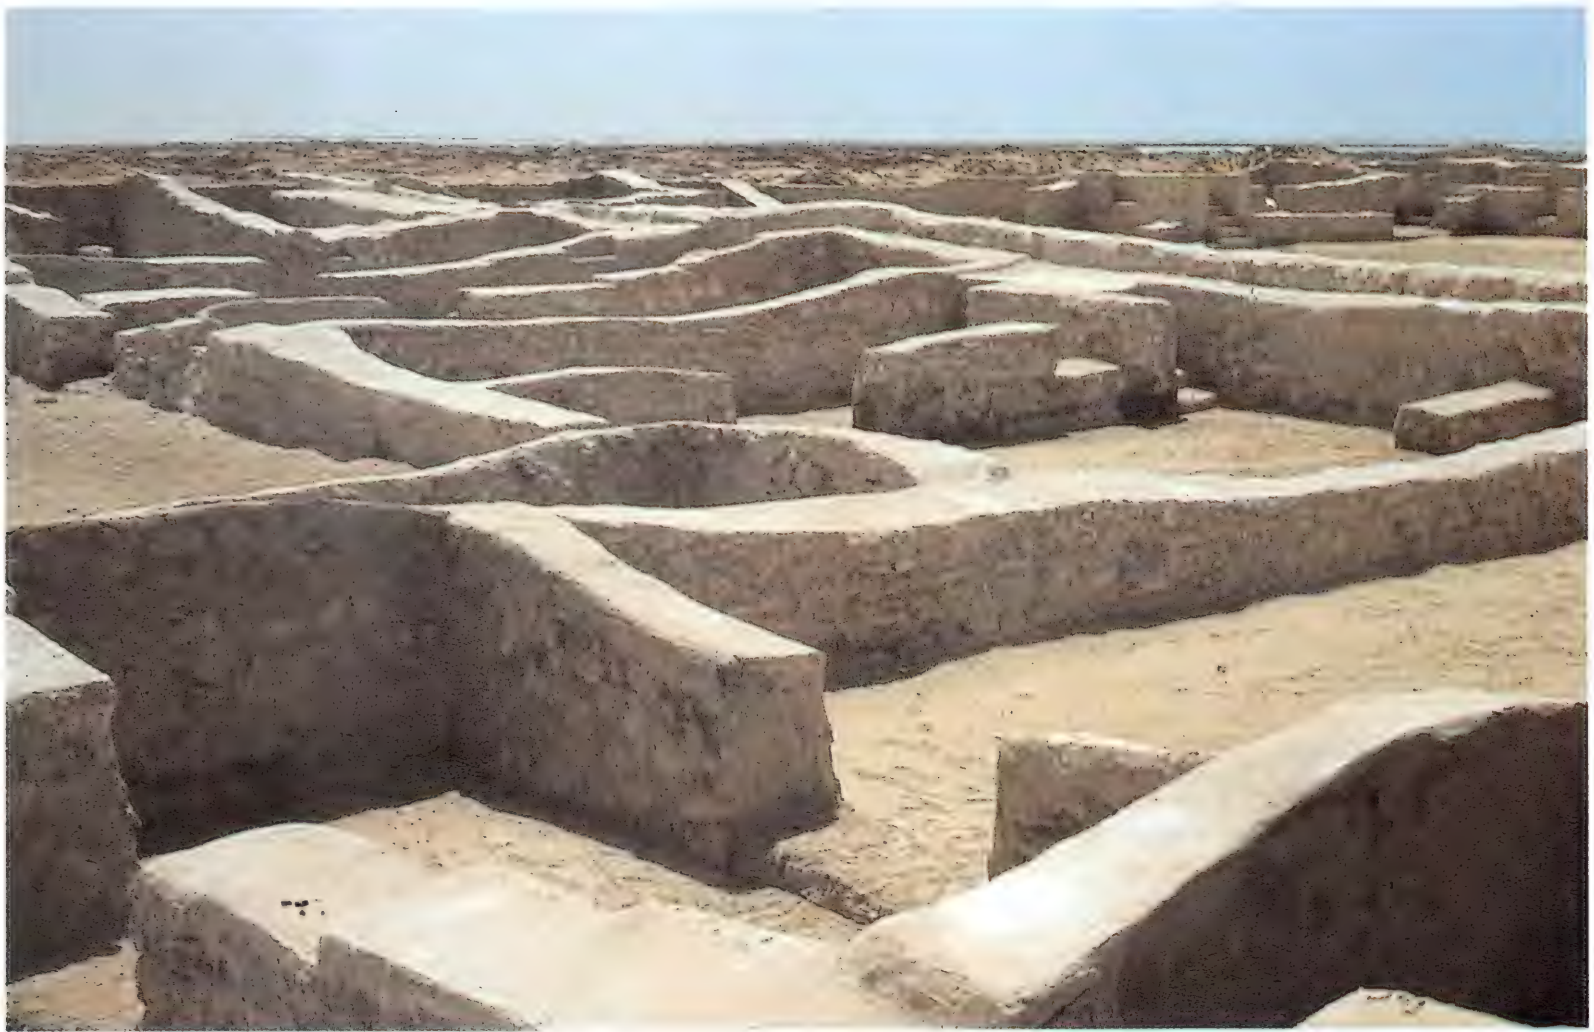
الزبارة - جدران البيت الشمالي الشرقي بعد إجراء أعمال الترميم
